新建II类射线装置及核医学科应用项目（1 台直线加速器和  
1 台 DSA）竣工环境保护验收监测报告表

建设单位：四川泰康医院有限公司

编制单位：四川省核工业辐射测试防护院

2024 年 5 月

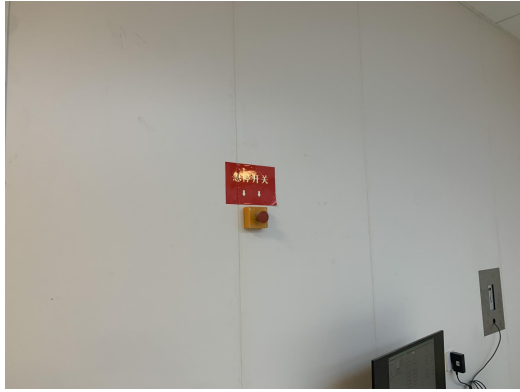
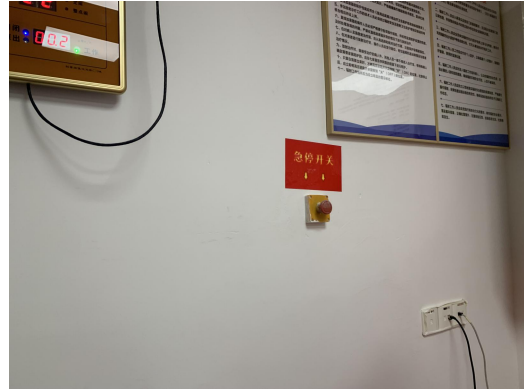
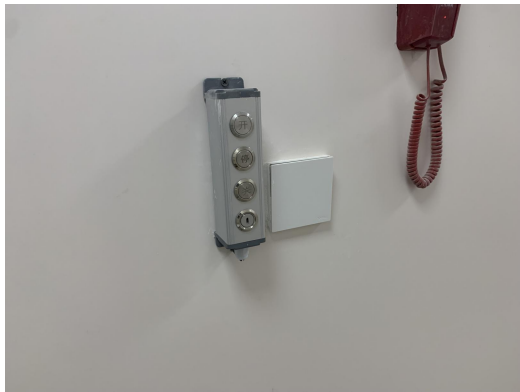
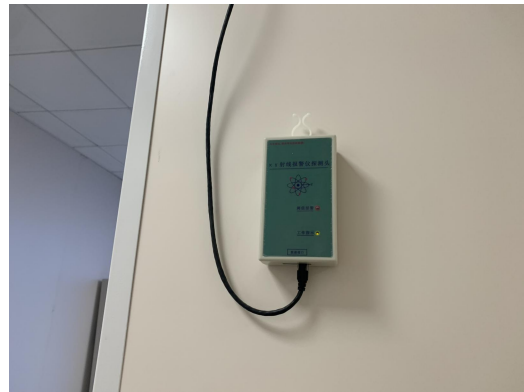
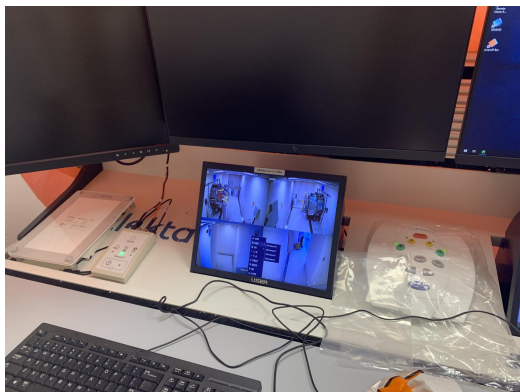
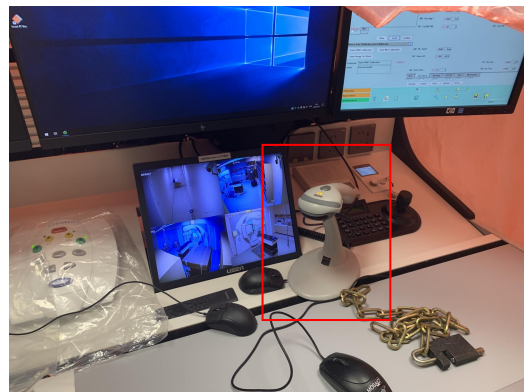
图 3-4 直线加速器治疗室 01 安全装置现状照片

紧急止动开关（墙面）

紧急止动开关（控制室操作台）

紧急开门按钮、紧急止动开关（迷道入口）

固定式剂量报警仪

视频监控系统

语音对讲装置

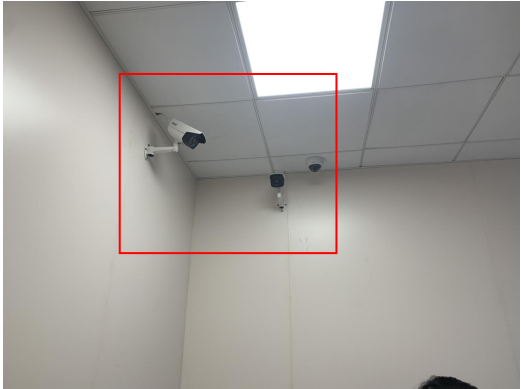
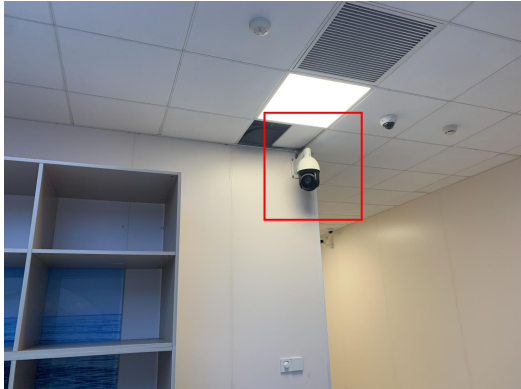
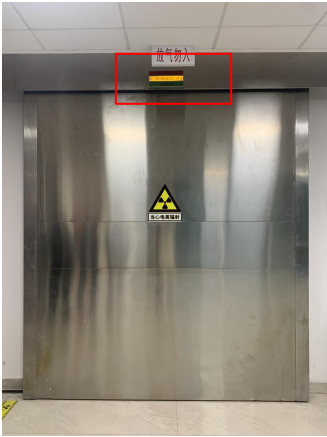
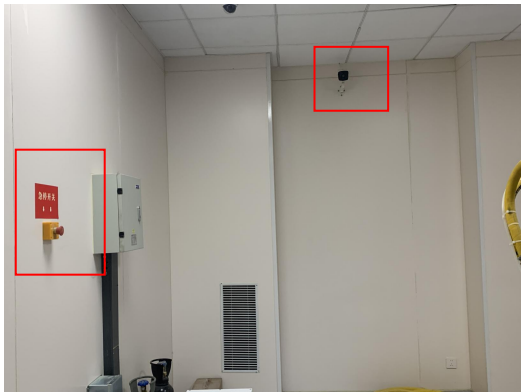
| <p>监控摄像头（迷道）</p> | <p>监控摄像头（机房内）</p> |
| <p>工作状态指示灯（门灯联锁）、电离辐射警告标志</p> | <p>紧急止动开关、监控摄像头（机房内）</p> |

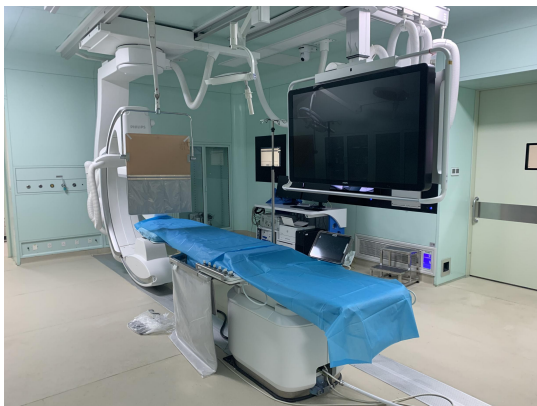
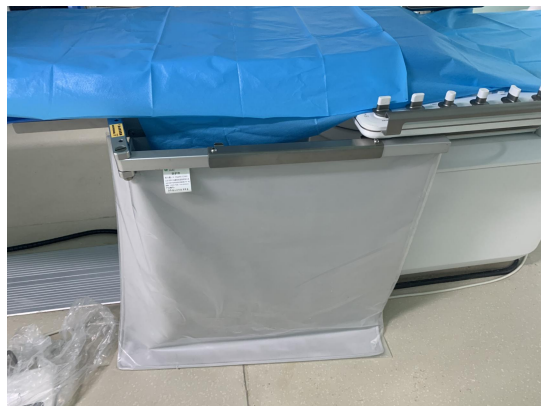
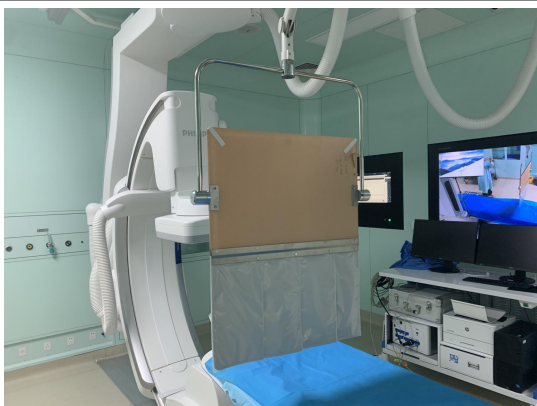
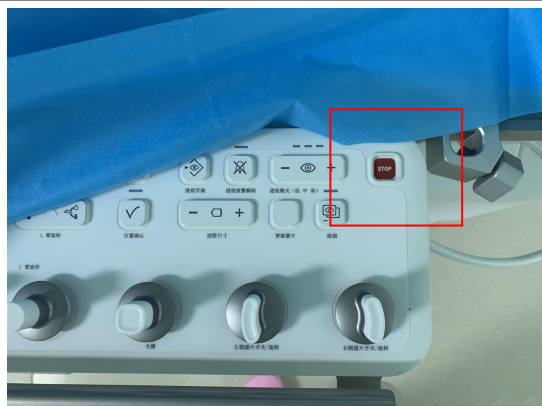
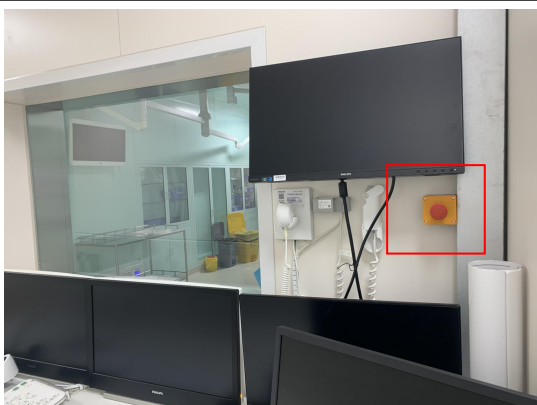
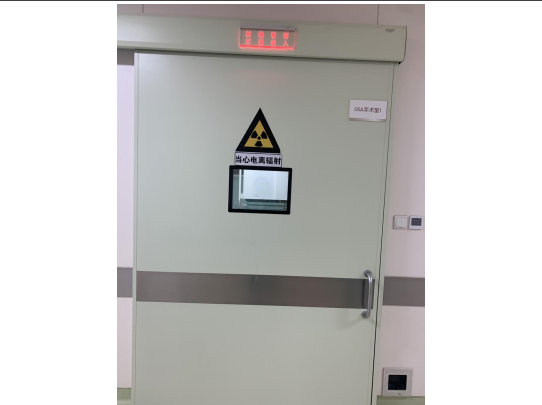
图 3-5 DSA 手术室 1 安全装置和个人防护用品

| Azurion 7 M20 型 DSA | | DSA 床下铅帘 (0.5mmPb) | |
| 悬吊铅帘 (0.5mmPb) | | 紧急止动开关 (床体旁) | |
| 紧急止动开关 (控制室墙面) | | 铅防护门、工作状态指示灯 (门-灯联锁) 及电离辐射警告标志 | |

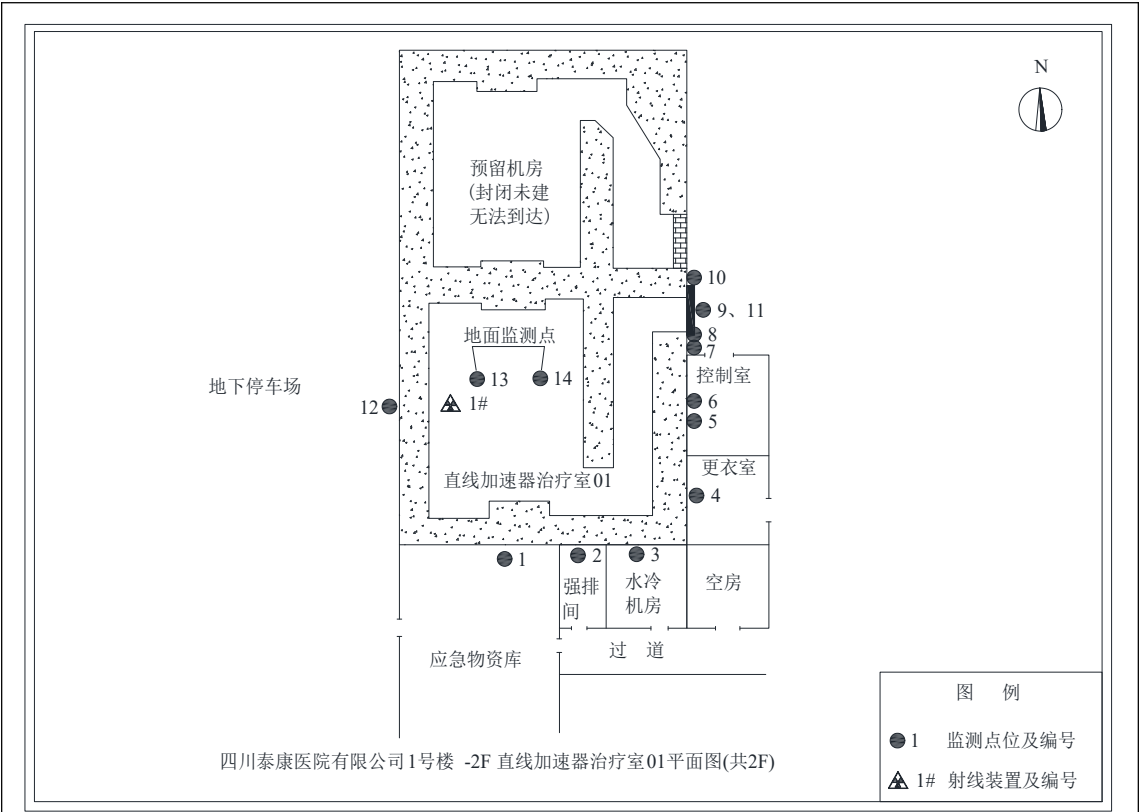
图 6-1 直线加速器治疗室 01 周围辐射环境监测布点示意图

本次直线加速器治疗室 01 周围和机房楼上等均布设了 X- $\gamma$ 辐射剂量率监测点位（由于机房北侧射波刀机房目前封闭未建，无法到达，故未设置监测点位），在未开机和开机（开机时同时考虑照射方向的最不利条件）的两种状态下进行监测，可反映机房各屏蔽体（包括墙体、楼板、防护门）厚度是否满足要求、线缆穿墙处是否存在射线泄漏，并了解机房周围的 X- $\gamma$ 辐射剂量率水平。

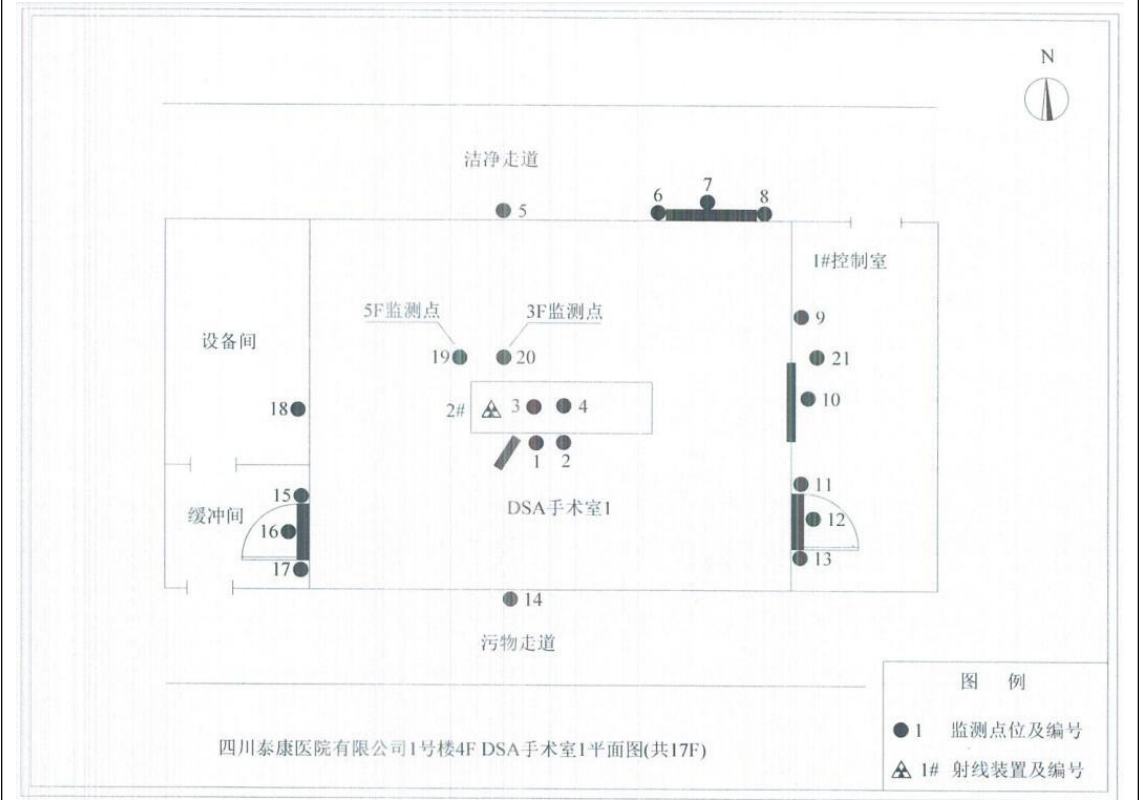
图 6-2 DSA 手术室 1 内及周围辐射环境监测布点示意图

②本次在手术室周围和手术室楼上楼下均布设了 X- $\gamma$ 辐射剂量率监测点位，在未开机和开机的两种状态下进行监测，可反映手术室各屏蔽体（包括墙体、楼板、防护门、观察窗）厚度是否满足要求、线缆穿墙处是否存在射线泄漏，并了解手术室周围的辐射水平。
